# VEDLIGEHOJDELSESPLAN

A/B HOLSTEBROPARKEN  
Holstebrovej 31

03-10-2016

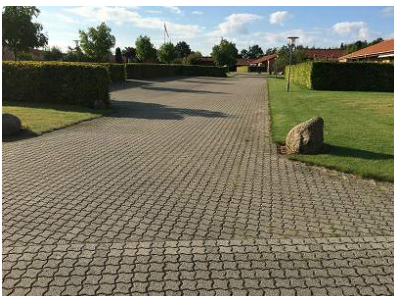
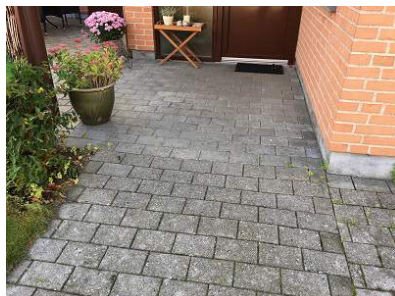
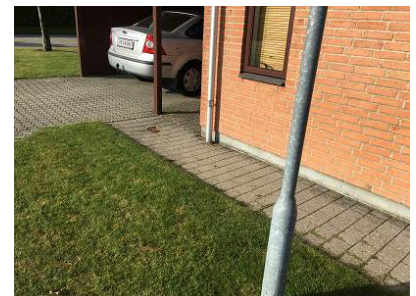
## 01 Belægning på gadesiden

Omfang	Belægningen på gaden er belagt med "bølgesten". Belægningen fra vejen ind mod husene og rundt til deres terrasser, er belagt med belægningssten som Christian IV. Generelt er belægningen i rigtig fin stand med enkelte undermineringer.
--------	---

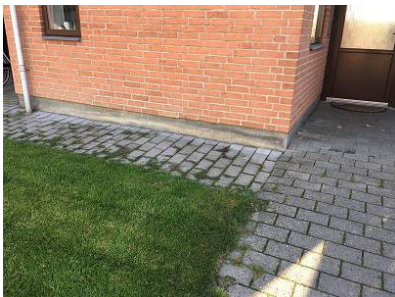
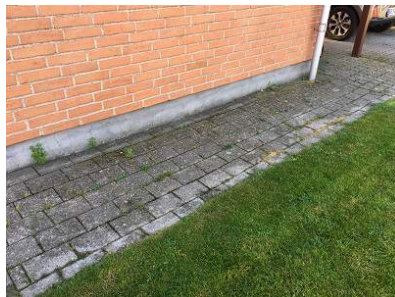
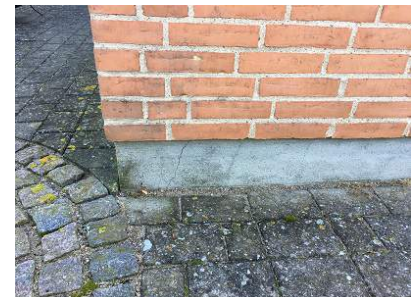
## 03 Sokkel mod gaden og gården

**Omfang** Bygningen er opført på støbte rendfundamenter, afsluttet med 2 stk. lecathermblokke. Ved terræn er påført sokkelpuds, som er ført til underkant mursten. I sokkelpudsen er der få revner, som vurderes at være af kosmetisk art. Revnerne holdes løbende under observation og såfremt revner udvikler sig markant, tages der kontakt til en byggerådgiver.

Arbejde	Mængde	Enhed	Enh. pris	Pris i alt
Pudsning af sokkel, eftergang/skøn	5	m <sup>2</sup>	kr. 675,00	kr. 3.375,00
<b>Sum</b>				<b>kr. 3.375,00</b>

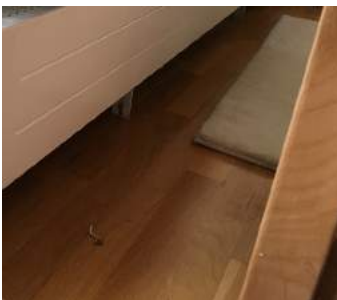
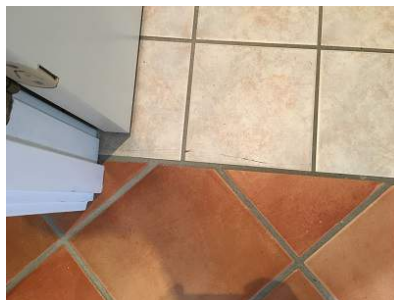
## 05 Terrændæk

**Omfang** Terrændæk er udført som støbt beton med forskellige gulvbelægninger. Der er ingen tegn på skader eller underminering. Der er observeret enkelte revner i klinker ved døren fra entré til badeværelse i nr. 17. Revnerne vurderes ikke at være af kritisk karakter, men der skal løbende holdes øje, hvis der opstår større revner. Der er etableret god fald mod afløb i badeværelser.

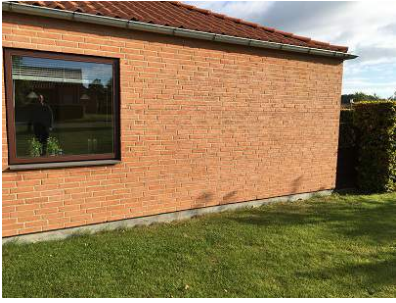
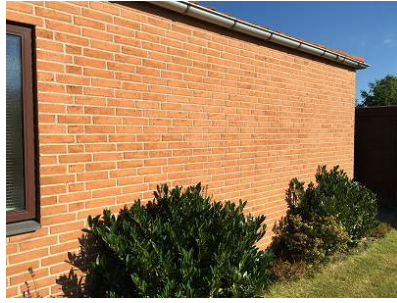
06 Facade mod gaden

<b>Omfang</b>	<p>Facaderne fremstår i blank mur af røde sten i rigtig pæn stand, uden løse fuger.</p> <p>Ved nr. 35 er der saltudtrækninger i murstenene mod vest. Det kan være tegn på at muren er opfugtet og ikke kan blive affugtet ved opvarmning af solen, da carporten skygger hele dagen. Det kan evt. også skyldes at der løber vand ind på bagsiden af formuren. Dette bør undersøges nærmere for at undgå større skader.</p> <p>Der er ikke afsat noget beløb i planen til kontrol/udbedring af murværket.</p>
---------------	---

<b>Udførelse</b>	Saltudtræk ved nr. 35 bør undersøges nærmere.
------------------	---

Arbejde	Mængde	Enhed	Enh. pris	Pris i alt
Kontrol af fugt i murværk ved nr. 35	1	skøn	kr. 6.500,00	kr. 6.500,00
<b>Sum</b>				<b>kr. 6.500,00</b>

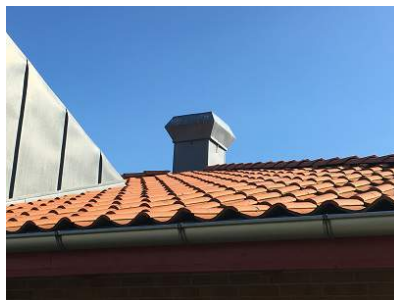
## 08 Brandkamme og skorstene

Omfang	Brandkamme er opført i letbeton blokke som øvrige bagmure i ydervægge. Brandkamme mod naboehuse er ført tæt til underkant tagstenene, og generelt i rigtig god stand.  Skorsten på fælleshuset er udført i zink og i rigtig god stand. Skorstenen anvendes som aftræk for udsugningen i salen i fælleshuset.
--------	--

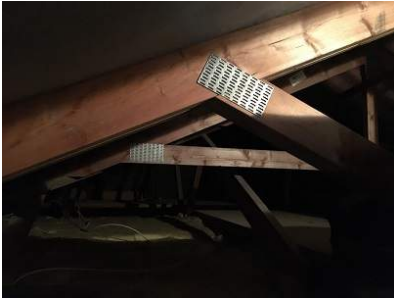
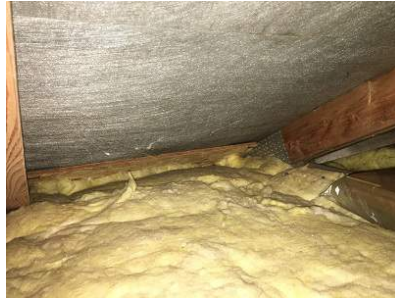
## 10 Tagkonstruktion

Omfang	<p>Tagkonstruktionen er opbygget som saddeltagskonstruktion med synlige gitterspær. Der er etableret udluftning i undertaget med ventilationsstudser.</p> <p>Der er få steder hvor vindbrædder går ud til undertaget uden ventilationsspalte, hvilket forudsætter at undertaget er diffusionsåbent.</p> <p>Generelt er der god ventilation i tagrummene og ingen tegn på fugt.</p> <p>Der er enkelte steder hvor sømmene fra afstandslister og lægter er skudt ved siden af spær og dermed stikker ud gennem undertaget. Her bør der holdes øje med evt. indtrængning af vand.</p> <p>I tagrum ved nr. 11 var aftræk fra badeværelse faldet ned, og dermed bliver den fugtige luft afledt i tagrummet. Aftrækket bør hurtigst muligt monteres på plads igen, for at undgå fugtskader.</p> <p>Loflemmen i nr. 33 mangler tætningsbånd, hvilket har resulteret i kondens i kanten og opfugtet kanten af loflemmen. Her skal der monteres ny tætningsliste for ikke at skulle udskifte hele loflemmen pga. skade.</p>

Arbejde	Mængde	Enhed	Enh. pris	Pris i alt
Montering af aftræk i nr. 11, skøn	1	stk.	kr. 1.000,00	kr. 1.000,00
Montering af tætningsliste i nr. 33	1	stk.	kr. 500,00	kr. 500,00
<b>Sum</b>				<b>kr. 1.500,00</b>

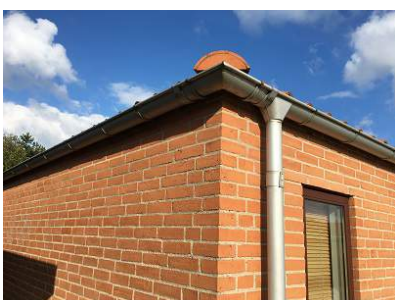
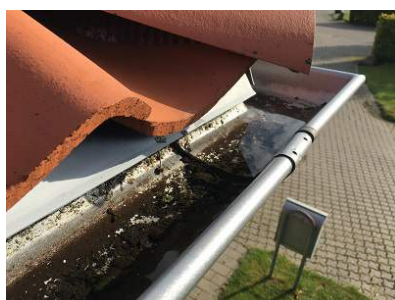
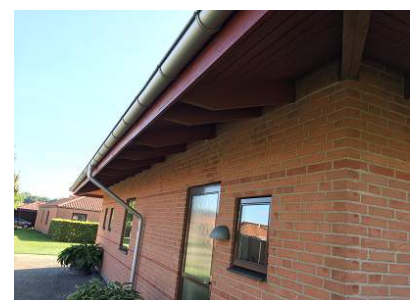
## 11 Tagrender og nedløb

Tagrender og -nedløb er i god stand. Der kunne ikke konstateres utætheder, da besigtigelsen skete i tørvej, men der er ikke synlige tegn på utætheder i form af skjolder på facaderne.

Tagrende på carport mellem nr. 31 og 33 var utæt ved endebund mod nr. 33.

Generelt er der ikke godt fald i tagrender og der ligger mange steder vand i tagrenderne. Der er langt mellem nedløb, hvorfor det bør overvejes at få ekstra nedløb opsat ved udskiftning af tagrenderne. Ligeledes skal faldet justeres når der udskiftes tagrender.

Arbejde	Mængde	Enhed	Enh. pris	Pris i alt
Årlig hensættelse til reparation	1	stk.	kr. 6.000,00	kr. 6.000,00
<b>Sum</b>				<b>kr. 6.000,00</b>

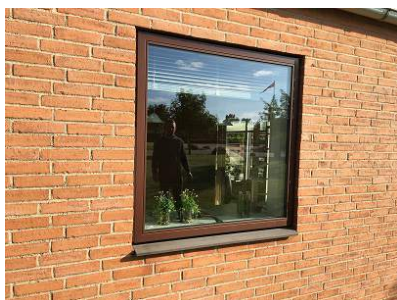
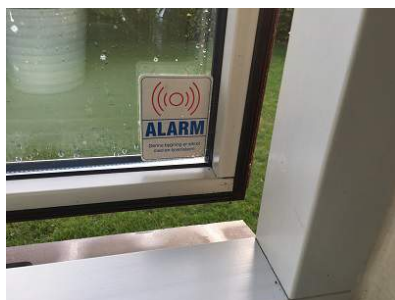
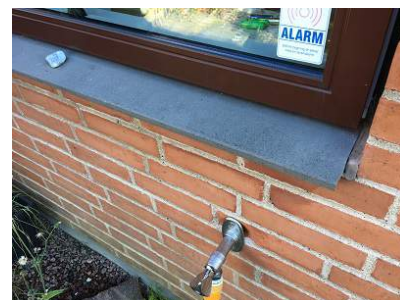
## 13 Vinduer

**Omfang** Vinduer er udført i træ/alu af fabrikanten IdealCombi og i generel rigtig god stand.

Indvendigt ses der enkelte revner i malingen ved greb og i hjørner, hvilket kan skyldes kondens. Det indvendige træ skal vedligeholdes med malerbehandling så træet ikke bliver nedbrudt af råd.

Sålbænke er ligeledes i rigtig god stand, dog er fugerne mellem sålbænke og murværk ved at være udtjente og bør udskiftes.

Arbejde	Mængde	Enhed	Enh. pris	Pris i alt
Udskiftning af fuger, anslået	1	stk.	kr. 20.000,00	kr. 20.000,00
Malerbehandling af vinduer indvendigt, skøn	30	stk.	kr. 1.500,00	kr. 45.000,00
<b>Sum</b>				<b>kr. 65.000,00</b>

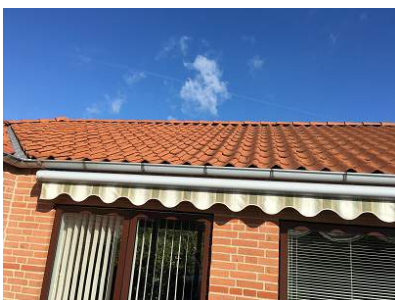
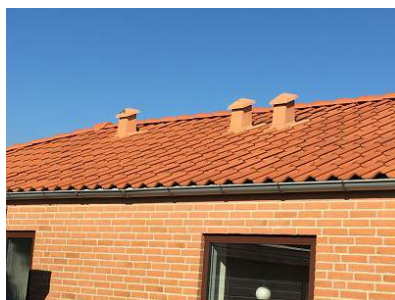
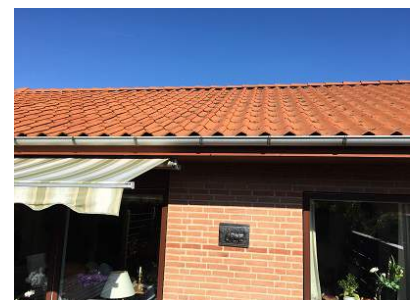
## 17 Tagbelægning

Enkelte steder ligger tagstenene ujævne, især bag ved nogle taghætter, hvilket der bør undersøges nærmere om hvorfor de ligger sådan. Der var ingen tegn på fugt i tagrummene, hvor der også var rigtig god ventilation.

Arbejde	Mængde	Enhed	Enh. pris	Pris i alt
Kontrol/retning af tagsten, skøn	1	stk.	kr. 5.000,00	kr. 5.000,00
<b>Sum</b>				<b>kr. 5.000,00</b>

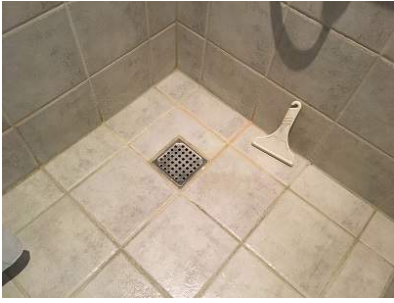
## 18 Afløb

<b>Omfang</b>	<p>Afløb blev besigtiget stikprøvevis ved besøg i 3 huse og i fælleshuset. De besigtigede afløb er i god stand.</p> <p>Da ikke alle huse er besigtiget, er det svært at give et fyldestgørende billede af standen af afløbene, men det anbefales, at der udføres tv-inspektion af kloaker af anerkendt tv-inspektør, om ca. 15-20 år.</p> <p>Udgiften til tv-inspektion er ikke medtaget i planen, da det er uden for planens 10-årig budget.</p>
---------------	---

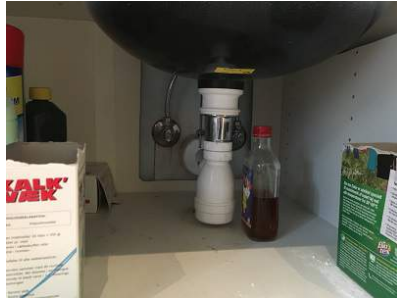
## 19 Vandinstallation

<b>Omfang</b>	<p>Vandinstallationen er besigtiget i tre huse og i fælleshuset og overalt fundet i god stand.</p> <p>Der er individuelle forbrugsmålere for vand til hver husstand.</p> <p>Begge installationer (koldt og varmt vand) er i god stand og skal holdes under observation for udskiftning af utætte eller tilstoppede (med kalk) rør som led i den almindelige vedligehold af bygningen.</p> <p>I nr. 31 er der observeret begyndende tæring i rør under varmtvandsbeholderen. Dette bør der føres jævnligt tilsyn på, for at undgå vandskade.</p> <p>For at kunne afgøre, om det fremover kan betale sig at udskifte en hel forsyningsstreng ad gangen - eller større dele af en streng -, kan foreningen opstille et skema over præcis de strækninger af forsyningsstrengene, som er udskiftet indenfor den sidste halve snes år. I skemaet indføres tillige kommende udskiftninger, alt med årstal og priser i muligt omfang.</p>

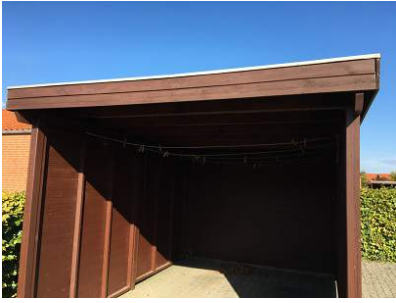
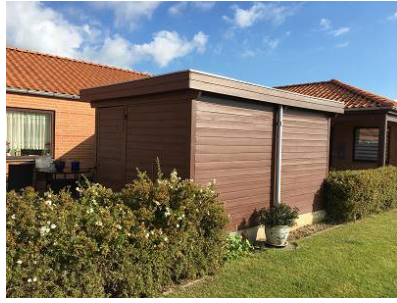
## 29 Øvrige bygninger

Tagdækningen på skure og carporte efterses for lunger og evt. løs belægning. Der er observeret lunger flere steder, og disse steder holdes der øje med, for at undgå større skader. Der er opdaget buler i tagbelægningen på skuret mellem nr. 33 og 35. Der bør holdes øje med bulerne. Hvis de udvider sig, skal der kontaktes en fagmand til udbedring heraf.
